Kirchturm der Liebfrauenkirche in Bocholt mit Bautenschutz-Produkten von Remmers saniert

Fachgerecht verfugt

Der Turm der denkmalgeschützten Liebfrauenkirche im nordrhein-westfälischen Bocholt wurde komplett instandgesetzt.

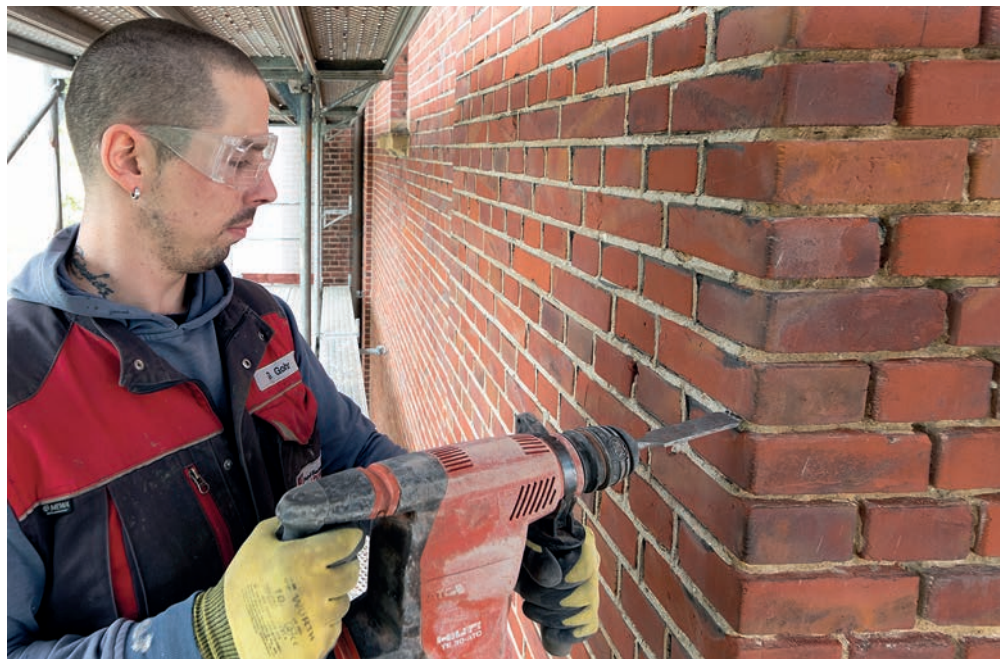
Die teils stark ausgebrochene Altverfugung wurde vorsichtig mit einem speziellen Flachmeißel entfernt.

Nach der Einrüstung des Turms wurde zunächst an der West- und Südseite die gesamte abgängige und teils stark ausgebrochene Altverfugung vorsichtig mit einem speziellen Flachmeißel entfernt. Ebenso wurden ca. 2.000 geschädigte Ziegelsteine ausgestemmt und durch neue Steine in gleicher Güte und Farbe ersetzt. Im Anschluss reinigten die Verarbeiter von Holz- und Bautenschutz J. Puvogel die kompletten Verblendflächen mit dem besonders schonenden Jos/Rotec Niederdruck-Wirbelstrahlverfahren. Während an den Wetterseiten des Turms im Anschluss eine komplette Neuverfugung anstand, wurden an den beiden anderen Seiten geschädigte Einzelstellen instandgesetzt. Jürgen Puvogel erklärt die besondere Herausforderung: „Um eine einheitliche und den originalen Fugen entsprechende Optik zu erzielen, mussten wir den Fugenmörtel jeweils farblich auf die bestehenden Fugenreste bzw. das historische Fugenbild abstimmen.“ Hierzu mischten die Verarbeiter zwei Farbtöne des Trass-Kalk-Zement Fugenmörtels FM TK und brachten diesen fachgerecht und abgestimmt auf die Beschaffenheit des Untergrunds in die freigelegten Fugen ein – auch an den Stellen, an denen bereits eine aufgesetzte Altfuge vorhanden war.

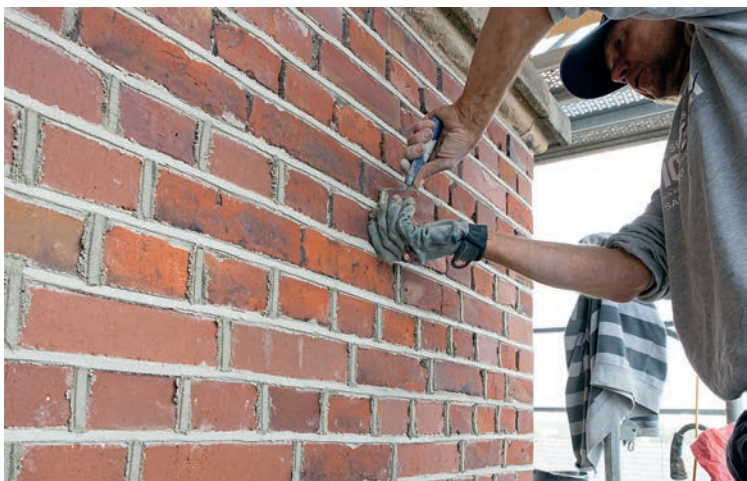
Für die originalgetreue Neuverfugung mischten die Verarbeiter zwei verschiedene Farbtöne des Trass-Kalk-Zement Fugenmörtels FM TK.

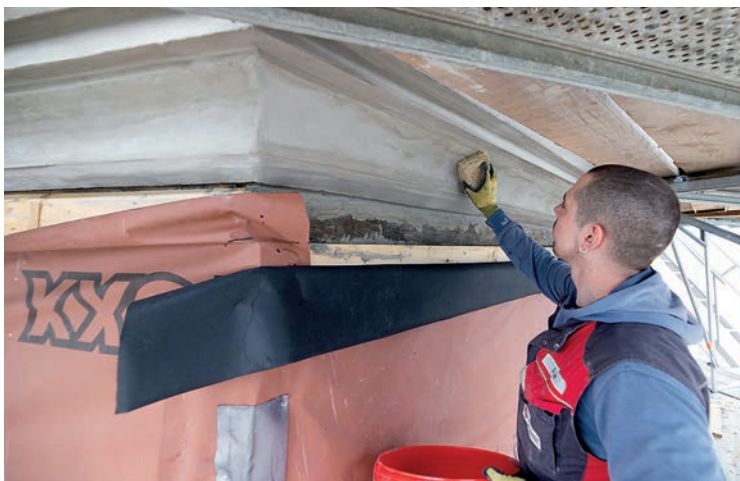
Auch an der seinerzeit in Beton-Skelettbauweise erbauten Turmspitze zeigten sich erhebliche Schäden bzw. Ausbrüche und Risse an den Betonflächen sowie an der Bewehrung. Nach der Entfernung schadhafter bzw. lockerer Betonteile wurde der Untergrund mittels Sandstrahlen gereinigt. Dabei wurden schadhafte Bewehrungs-eisen freigelegt und entrostet. Danach brachten die Experten von J. Puvogel den einkomponentigen, kunststoffvergüteten

Die Gesimse am Turm wurden mit dem Betofix-System fachgerecht reprofiliert.

mineralischen Mörtel Betofix KHB auf die Bewehrung auf und stellten so einen wirksamen Korrosionsschutz sowie eine Haftbrücke auf dem mineralischen Untergrund her. Im nächsten Schritt wurden die Schadhafte Stellen mit dem hydraulisch abbindenden, spannungsarmen und rissfrei erhärtenden Schnellreparaturmörtel Remmers Betofix R2 ausgebessert, bevor der faserverstärkte PCC Feinspachtel Betofix R4 zum Einsatz kam. Herausforderung dabei war vor allem, die Betonflächen im originalen Grauton der Bestandsflächen wiederherzustellen. Jürgen Puvogel: „Die Gesimse am Turm wurden seinerzeit eingeschalt und optisch als Stuckleisten ausgebildet – hier fanden wir zahlreiche Schäden vor. Aber mit dem Betofix-System konnten wir die Stuckleisten originalgetreu reprofiliert.“ Schließlich wurden die ebenfalls stark angegriffenen horizontalen Betonflächen – nach entsprechender Untergrundvorbereitung – für einen langfristig zuverlässigen Feuchte- und Wetterschutz mit dem Epoxidharzestrich Epoxy FAS sowie der multifunktionalen Bauwerksabdichtung MB 2K von Remmers abgedichtet.
