Kirchturm der Liebfrauenkirche in Bocholt mit Bautenschutz-Produkten von Remmers saniert

# Fachgerecht verfugt

Der Turm der denkmalgeschützten Liebfrauenkirche im nordrhein-westfälischen Bocholt wurde komplett instandgesetzt.

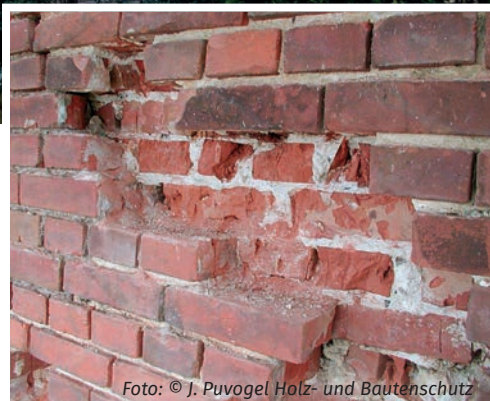
Das Mauerwerk wies starke Schäden auf.
